INFORME FINAL

MUNICIPALIDAD DE LOTA

INFORME N° 112/2020
9 DE JUNIO DE 2020

INFORME FINAL N° 112, DE 2020,
SOBRE AUDITORÍA AL PROGRAMA DE
REVITALIZACIÓN DE BARRIOS E
INFRAESTRUCTURA PATRIMONIAL
EMBLEMÁTICA, FINANCIADO CON
RECURSOS DEL PRÉSTAMO
INTERNACIONAL N° 3.564/OC-CH,
SUBEJECUTADO POR LA
MUNICIPALIDAD DE LOTA.

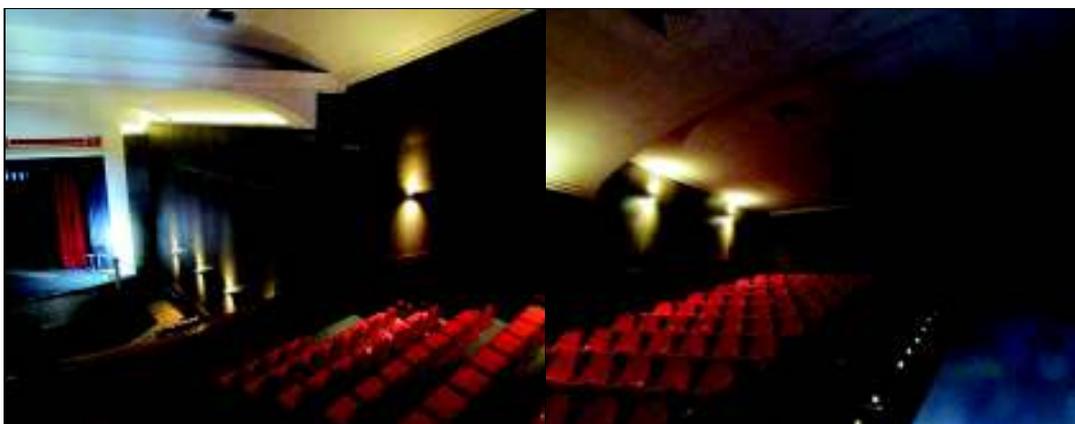
Fotografía N°	1	Fotografía N°	2
Fecha Captura	27-02-2020	Fecha Captura	27-02-2020
Ubicación	Platea alta	Ubicación	Platea alta
Contenido	Cornisas de poliestireno	Contenido	Cornisas de poliestireno

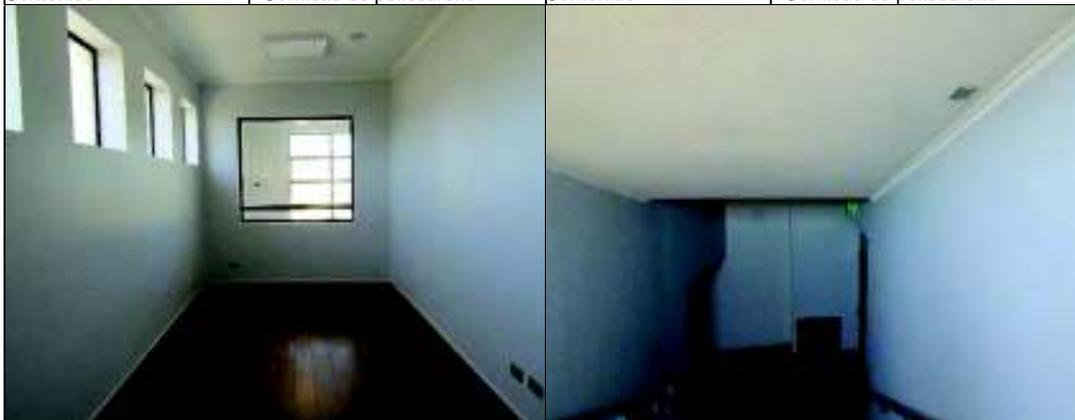
Fotografía N°	3	Fotografía N°	4
Fecha Captura	27-02-2020	Fecha Captura	27-02-2020
Ubicación	Bodega	Ubicación	Circulaciones
Contenido	Cornisas de poliestireno	Contenido	Cornisas de poliestireno

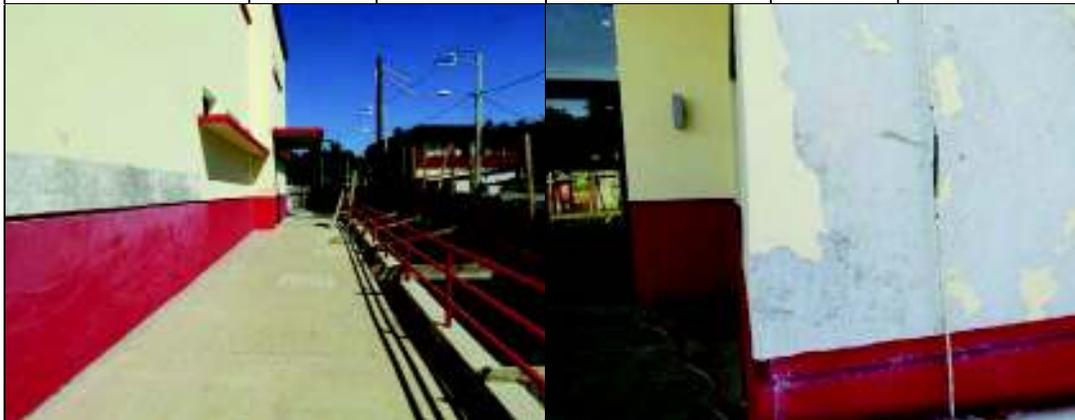
En su respuesta, la Dirección de Arquitectura de la Región del Biobío manifiesta que la pintura exterior del edificio fue ejecutada con látex, dispuesta sobre una capa de pasticem, ambos productos consultados en el acuerdo de voluntades y que permiten entregar una terminación adecuada para el exterior de un inmueble de esta naturaleza, sin embargo, según lo observado en la situación en informe, la principal falla se da en el pasticem, provocando los problemas en la pintura de terminación.

Fotografía N°	5	Fotografía N°	6
Fecha Captura	27-02-2020	Fecha Captura	27-02-2020
Ubicación	Fachada norte	Ubicación	Fachada poniente
Contenido	Pasticem y estuco existente	Contenido	Pasticem y estuco existente

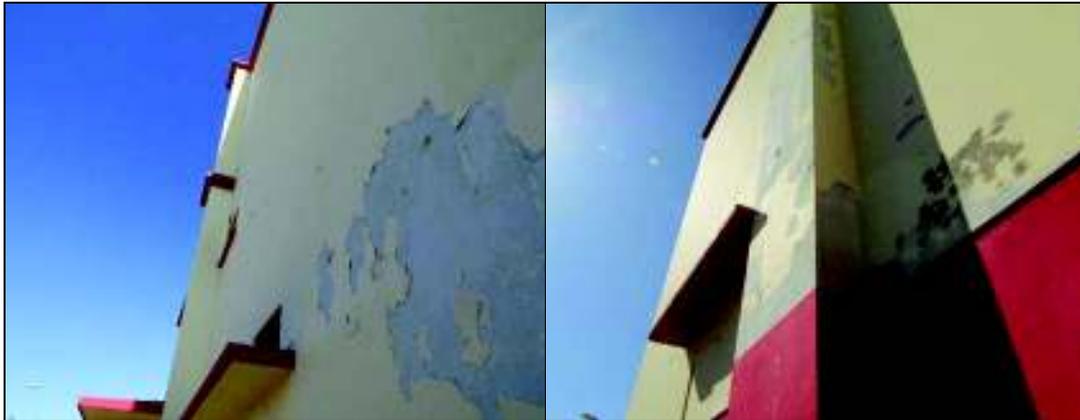
Fotografía N°	7	Fotografía N°	8
Fecha Captura	27-02-2020	Fecha Captura	27-02-2020
Ubicación	Fachada sur	Ubicación	Fachada norte
Contenido	Pasticem y estuco existente	Contenido	Pasticem y estuco existente

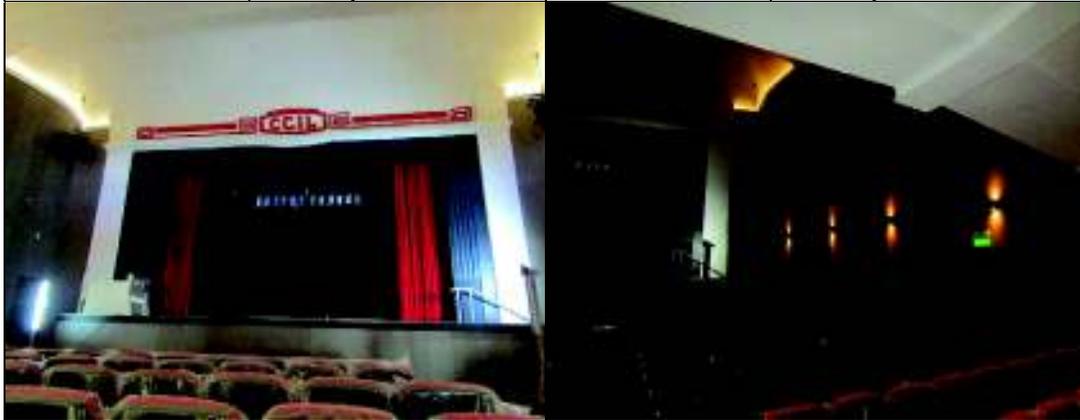
La situación descrita, que fue corroborada durante la visita a terreno, conforme se ilustra en las fotografías N°s 9 y 10 del anexo N° 1, constituye un incumplimiento de la jurisprudencia de esta Contraloría General, contenida, entre otros, en sus dictámenes N°s 22.802 y 73.501, ambos de 2013, en los cuales ha puntualizado que los servicios públicos que convocan a una licitación para la ejecución de una obra deben velar porque el proyecto respectivo defina en forma suficiente la obra a realizar, con la finalidad de que los interesados puedan efectuar una evaluación precisa de las partidas a construir y de sus valores, y que la Administración es la principal obligada a que la obra que encarga, quede completamente definida en los antecedentes de la licitación; sin que sea dable exigir a los proponentes que deban llenar los vacíos o errores de que adolezcan esos instrumentos.

Fotografía N°	9	Fotografía N°	10
Fecha Captura	27-02-2020	Fecha Captura	27-02-2020
Ubicación	Platea baja	Ubicación	Platea baja
Contenido	Ubicación de butacas	Contenido	Ubicación de butacas
